# KARTA REJESTRACYJNA OSUWISKA

1 4 - 1 8 - 0 1 4 - 0 1 6 1 8 0

1. Miejscowość: Góra Kalwaria	2. Gmina: Góra Kalwaria miasto	3. Powiat: piaseczyński	4. Województwo: mazowieckie
5. Mapa topograficzna: M-34-7-A-b-2	6. Arkusz SMGP 1:50 000: M-34-7-A Góra Kalwaria	7. Współrzędne geograficzne: 21 ° 13'02.91" E 51 ° 59'24.7" N	
8. Kraina geograficzna: Dolina Środkowej Wisły		9. Jednostka tektoniczna: Niecka brzeźna	10. Zlewnia: Wisła
11. Inne dane lokalizacyjne: ul. Lipkowska

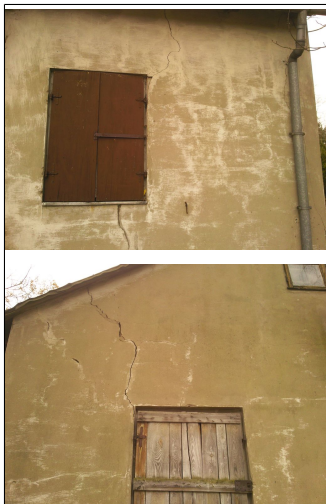
## 16. Fotografia (-ie) osuwiska:

1. Sytuacja geomorfologiczna: stok cały	2. Układ geologiczny: asekwentne	
3. Rodzaj materiału: osuwisko gruntowe (ziemne)	4. Rodzaj ruchu: zsuw	5. Stopień aktywności: aktywne okresowo
6. Krótki opis słowny: Stare, nieaktywne osuwisko. Jedynie okresowo aktywne w części północnej (głównie w górnej części) obszar silnie zmieniony antropogenicznie. Brak dostępu do posesji (płot).

Teren mocno przekształcony przez zabudowę- szczególnie rejon skarpy głównej - zwrócić szczególną uwagę!  
Działka 141801\_4.0701.30/2, 141801\_4.0701.31, 141801\_4.0701.34/1, 141801\_4.0701.34/2, 141801\_4.0701.35,  
141801\_4.0701.36, 141801\_4.0701.37/1, 141801\_4.0701.37/2, 141801\_4.0701.37/3, 141801\_4.0701.38,  
141801\_4.0701.39/1, 141801\_4.0701.39/2, 141801\_4.0701.39/3, 141801\_4.0701.39/5, 141801\_4.0701.39/6,  
141801\_4.0701.40
